Onzichtbaar GOED

Oude gebouwen moeten worden benaderd met de blik vooruit om zodoende het verleden voor de toekomst te bewaren

Tekst Miel Wijnen | beeld Wijnen Architectuur

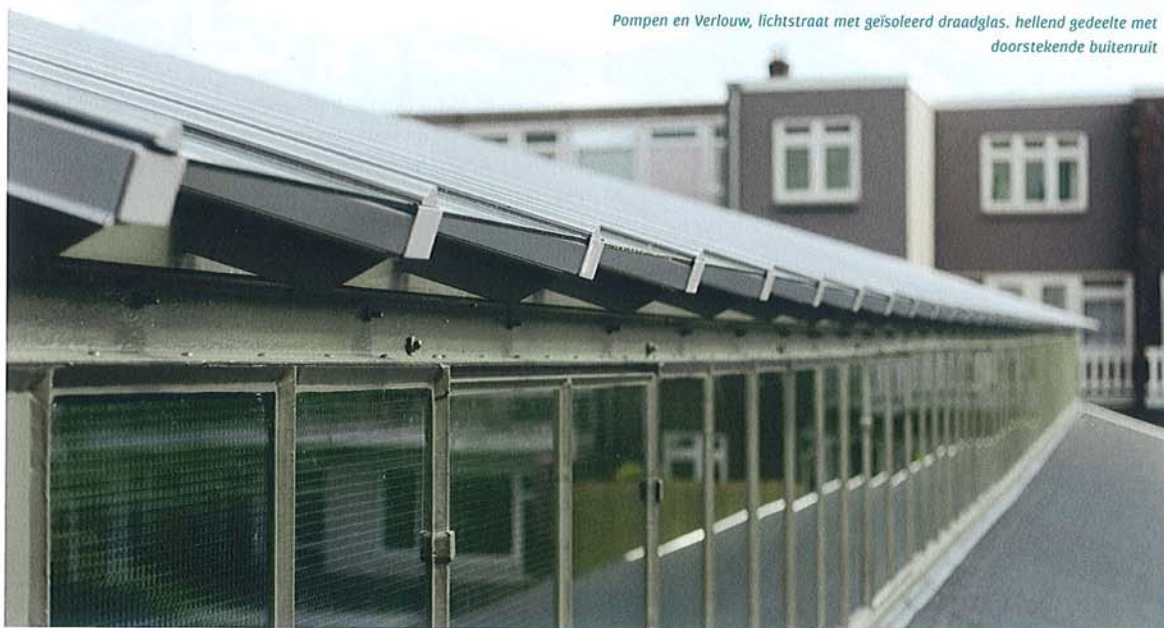
Pompen en Verlouw, lichtstraat met geïsoleerd draadglas, hellend gedeelte met doorstekende buitenruit

Pompen en Verlouw in 's-Hertogenbosch was de dakbedekking versleten en bij de laatst overgebleven barak uit de Tweede Wereldoorlog in Nederland, Barak 1B in Vught, bevatte de bestaande dakbedekking asbest. Bij deze drie projecten zijn na bouwfysische doorrekening en zorgvuldige detaillering van met name de dakranden, de daken van isolatie voorzien. Bij de Pastoor van Arskerker was het in verband met de benodigde hoeveelheid daglicht noodzakelijk om het glas in lood te vervangen door transparant glas. De detaillering van de bestaande profielen liet het toe om hoogwaardig (en dus wat dikker) dubbel glas toe te passen. Bij Barak 1B is gelaagd monumentenglas toegepast terwijl bij Pompen en Verlouw het bestaande draadglas is vervangen door dubbel glas in diverse dikten (10 t/m 24mm), waarbij de binnenruit is uitgevoerd in draadglas. Alleen op de liggende gedeelten van de lichtstraat zou de zonbelasting en daarmee de kans op glasbreuk te groot worden. Hier is er voor gekozen om de binnenruit te voorzien van een print met draadglasmotief. Alle toegepaste glas is uitgevoerd met een getrokken buitenruit. Indien er geen sprake is van monumentale vloerafwerking is het te overwegen om de vloer te verwijderen en te isoleren. Naast eventueel vloerverwarming kunnen tevens in de vloer veel installatieonderdelen worden ingebracht die anders hinderlijk in het zicht zouden komen.

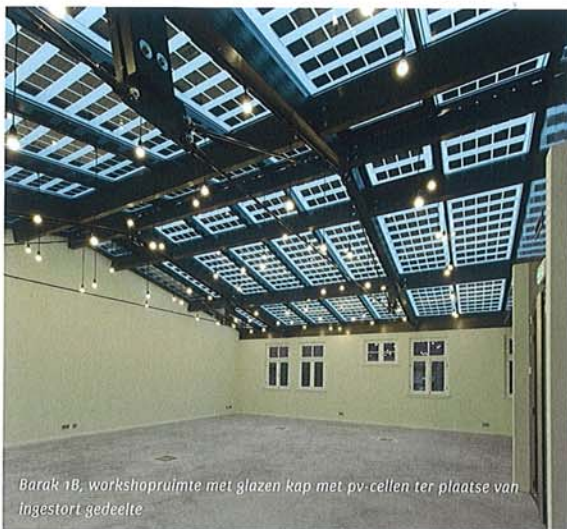
Barak 1B, workshopruimte met glazen kap met pv-cellen ter plaatse van ingestort gedeelte

lingskasten, terwijl een WKO-installatie (WKO staat voor warme-koude opslag) voor de initiële verwarming zorgt. Ook bij Barak 1B is gekozen voor een WKO-installatie. Bij de plannen voor de herbestemming en restauratie lag de nadruk nog meer dan anders op het behoud van historisch materiaal. De barak is namelijk architectonisch of typologisch vanuit historisch perspectief zeer waardevol. Een gedeelte van de barak was ingestort doordat zij jarenlang niet in gebruik is geweest. Reconstructie van dat gedeelte was met het oog op de integriteit van het oorspronkelijke materiaal niet aan de orde. Daarom is er voor gekozen om in dit gedeelte de grote workshopruimte onder te brengen als onderdeel van het Museum Barak 1B van Nationaal Monument Kamp Vught. Door toepassing van een afwijkende spantconstructie en een dak voorzien van glazen panelen met geïntegreerde pv-cellen is een bijzondere ruimte ontstaan die tegelijkertijd de pomp van de WKO-installatie van stroom voorziet.

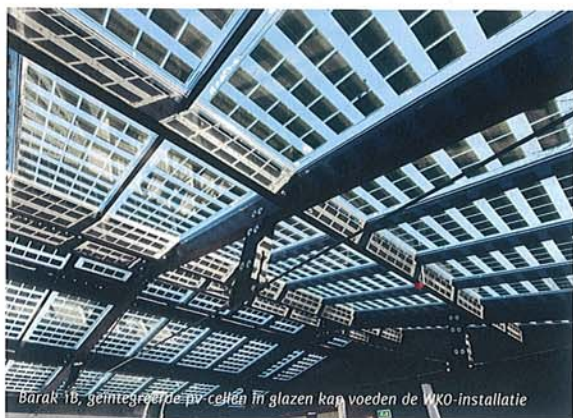
Barak 1B, geïntegreerde pv-cellen in glazen kap voeden de WKO-installatie

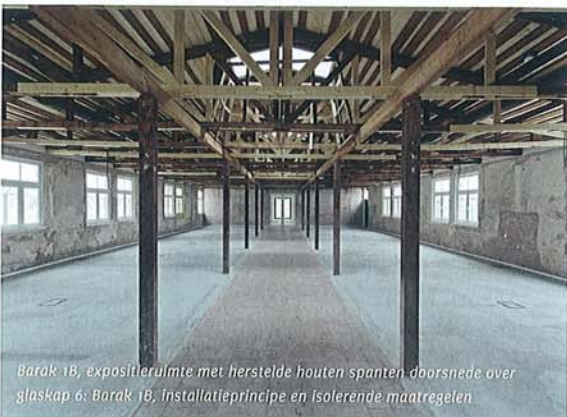
Barak 1B, expositieruimte met herstelde houten spanten doorsnede over glaskap 6; Barak 1B, Installatieprincipe en Isolerende maatregelen
